Pääsuunnittelijan tehtävät erittäin vaativassa jännebetoni- ja sisäilmakorjauksessa – Case: Lahden stadion

Aalto PRO Pääsuunnittelijakoulutus

Ville Ylönen
Arkkitehti SAFA
21.5.2015

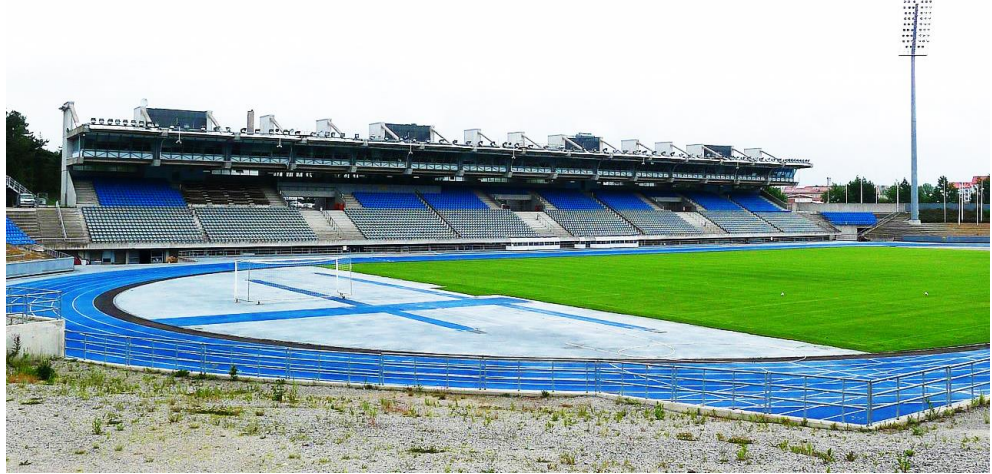
Kuva 2 Selostamotaso on ripustettu pääkatsomon ylle jännebetonirakentein

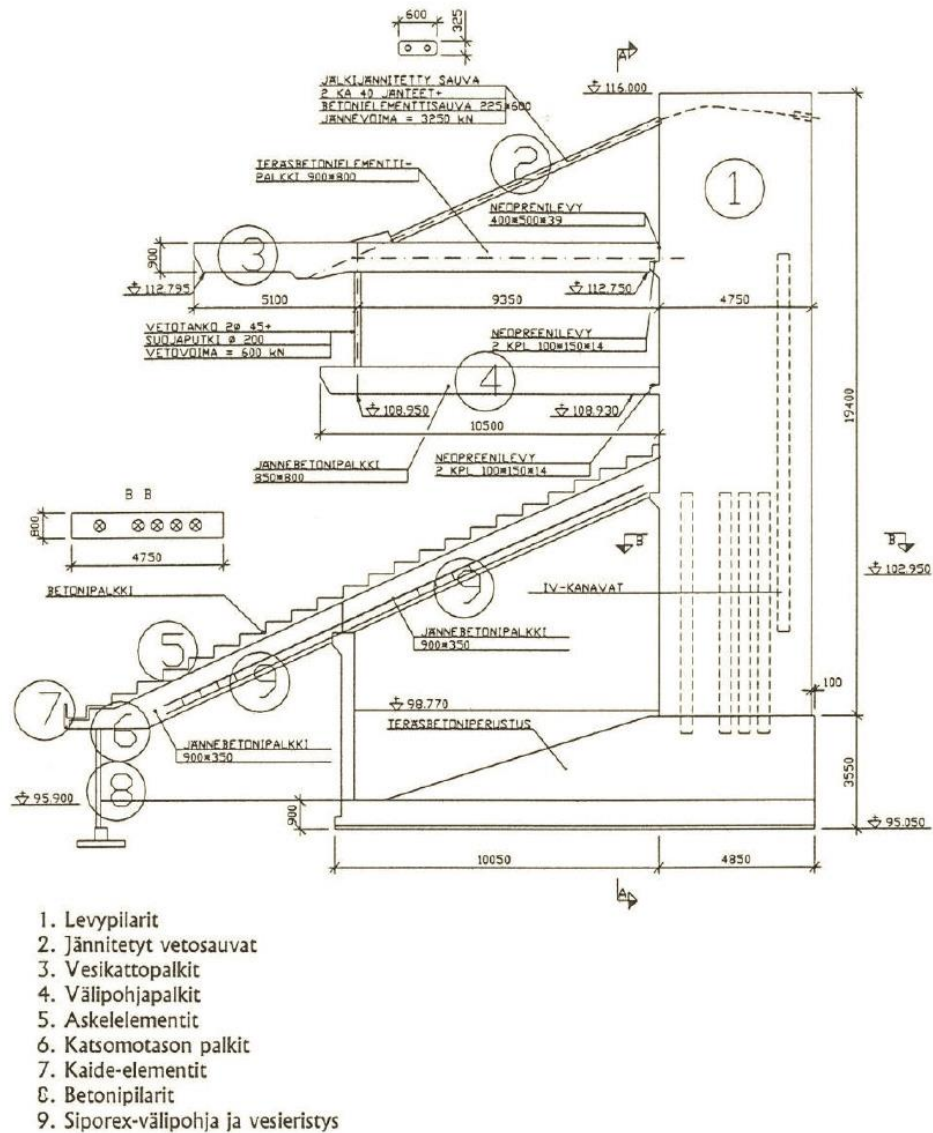
Kuva 3 Pääkatsomon rakenteellinen periaate

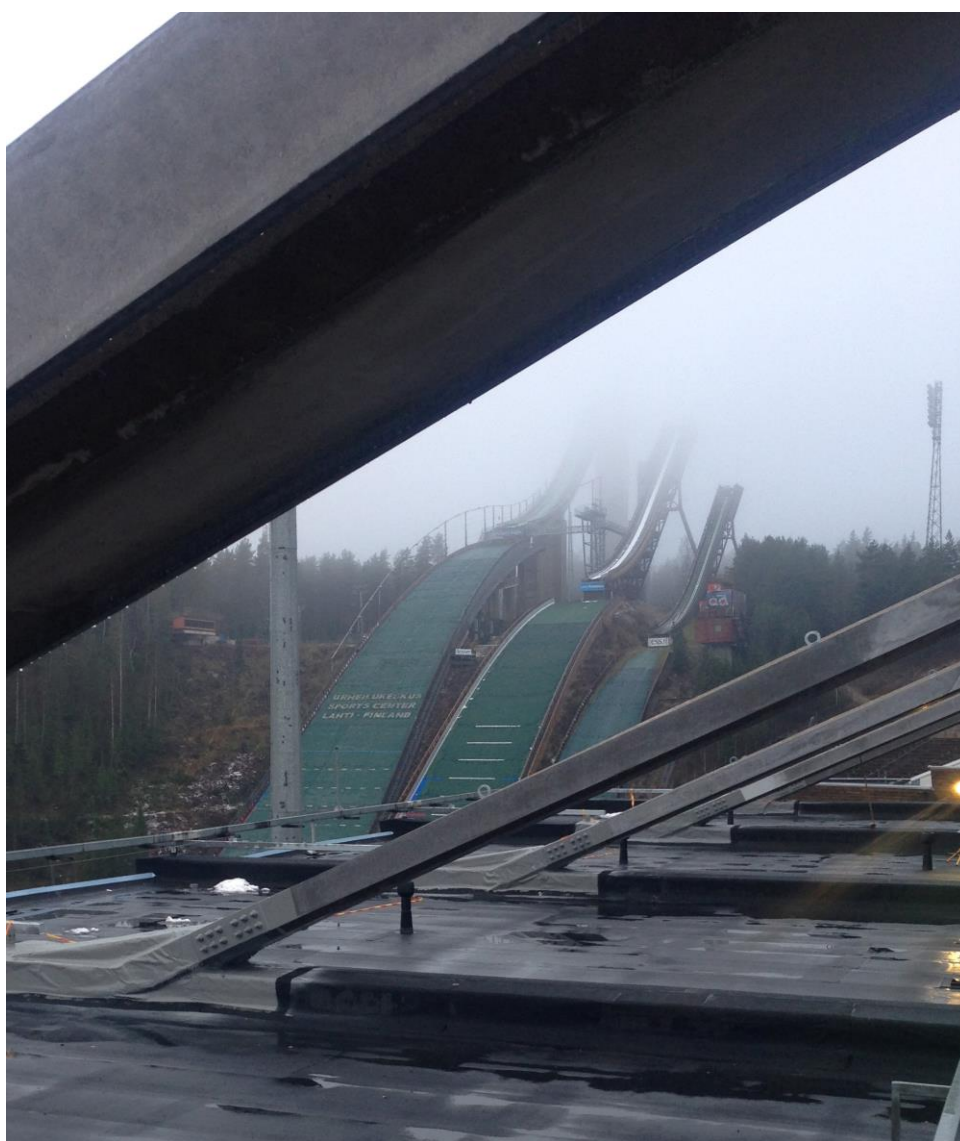
Kuva 4 Jännebetonisauvoja varmistavat teräsrakenteet asennettuina paikoilleen

Useiden vaihtoehtojen jälkeen ratkaisuksi valittiin uusien teräksisten vetotankojen asentaminen vanhojen betonielementtisauvojen yhteyteen. Lattateräksestä

konepajalla hitsatut rakenteet koostuvat kahdesta osasta, jotka liitettiin työmaalla yhteen pultiliitoksien avulla. Korjaussuunnitelmien kolmannen osapuolen tarkastuksen suoritti emeritusprofessori Ralf Lindberg Tampereen teknillisestä yliopistosta. Hankkeeseen kiinnitettiin mukaan hitsauskoordinaattori, jonka tehtävänä oli toimia vastuullisena hitsaustyön koordinoijana, sekä huolehtia siitä, että teräsrakenteiden suunnittelussa, tilaamisessa, valmistuksessa ja asennuksessa toimittiin standardien ja säädösten mukaisesti. Myös urakoitsijan valinnassa korostui korkea laatu, johon pyrittiin SFS-EN 1090 standardin EXC3 toteutusluokan mukaan. Vaatimuksen taustalla oli SFS-EN 1990 standardin mukainen seuraamusluokka CC3, jossa on onnettomuuden sattuessa suuret seuraamukset esimerkiksi hengenmenetysten takia. (Koistinen, T. 2014)
