Laatija: Tomi Virolainen
 Hanke: Raasepori 1, Karjaan ikäihmisten asumisyksiköt, Karjaa
 Raportti: Rakennusteknistöntöiden valvontaraportti
 Päiväys: 27.5.2015

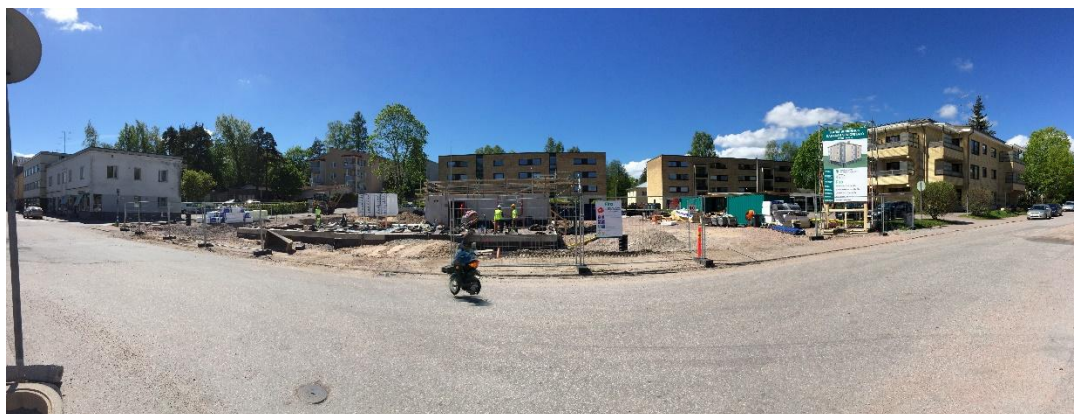
Kuva 1. Yleiskuva Senioritalon työmaasta

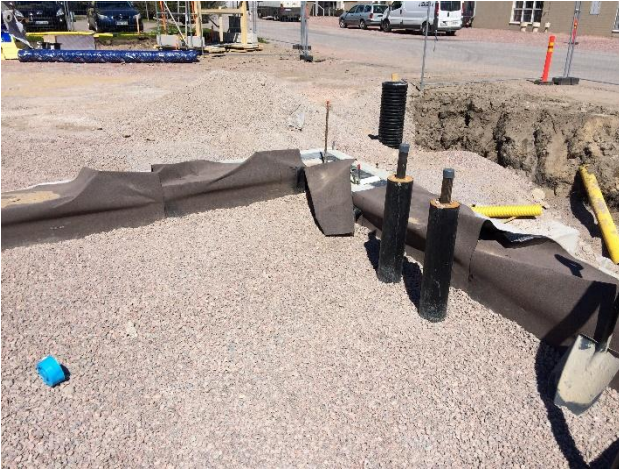
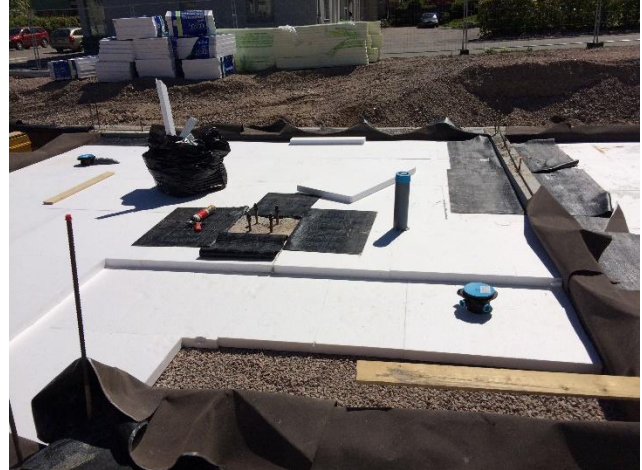
Kuva 2 ja 3. Senioritalon alapohjan radon kermit ovat asennettu ja maavaraisen laatan lämmöneristystyöt käynnissä.

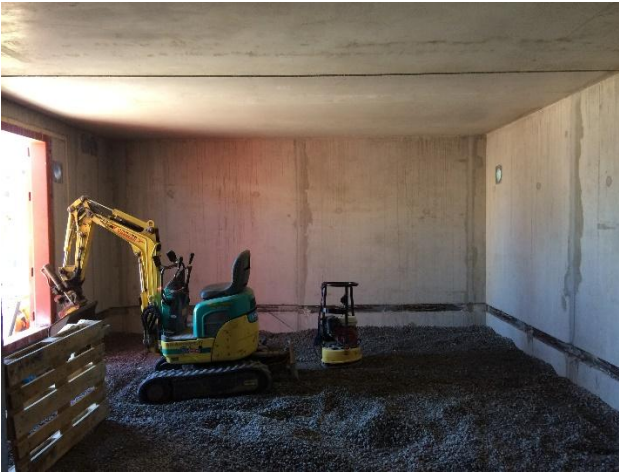
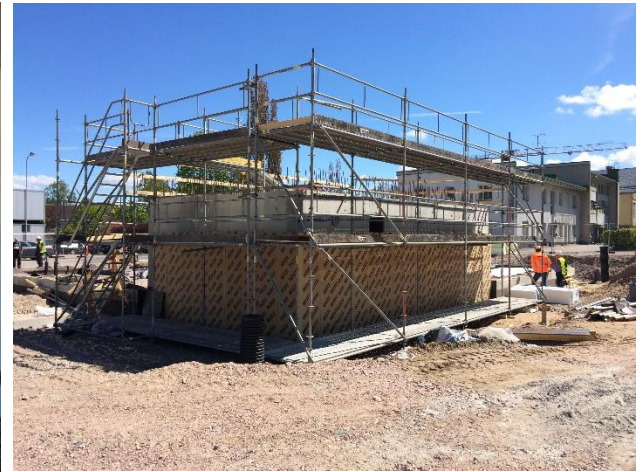
Kuva 4 ja 5. Senioritalo, väestönsuojan sisäpuoliset täyttötöet ovat alkamassa ja väestönsuojan ulkopuolisten lämmöneristystöiden asennustyöt ovat käynnissä

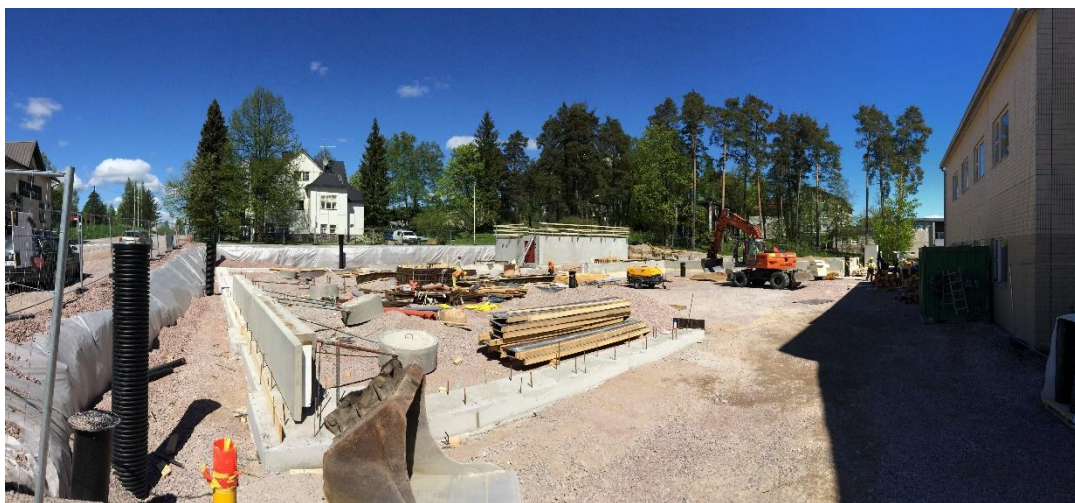
Kuva 6. Yleiskuva palvelutalon työmaasta

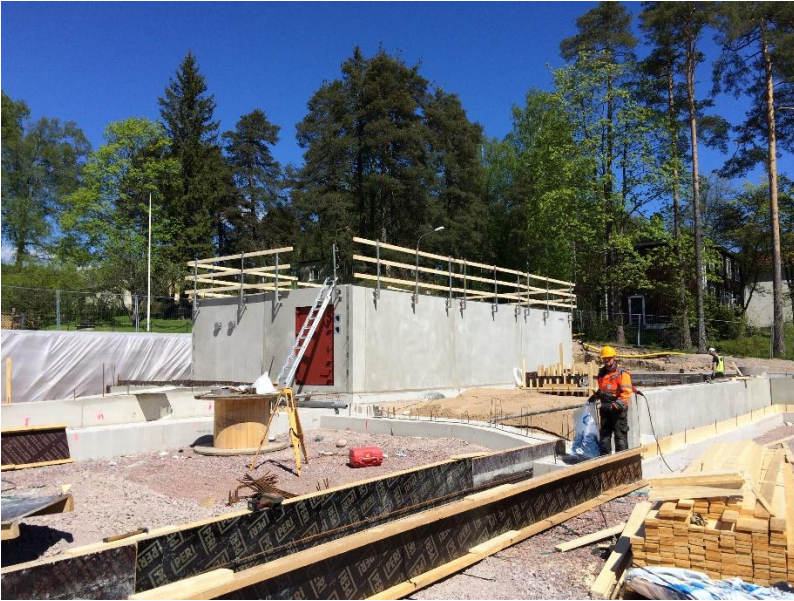
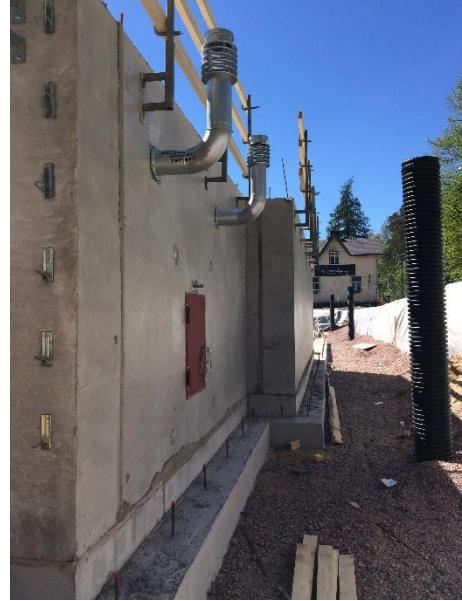
Kuva 7 ja 8. Väestönsuoja on valmis (elementti)

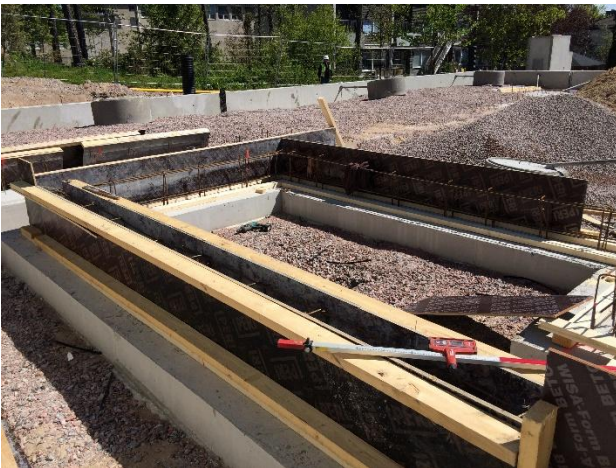
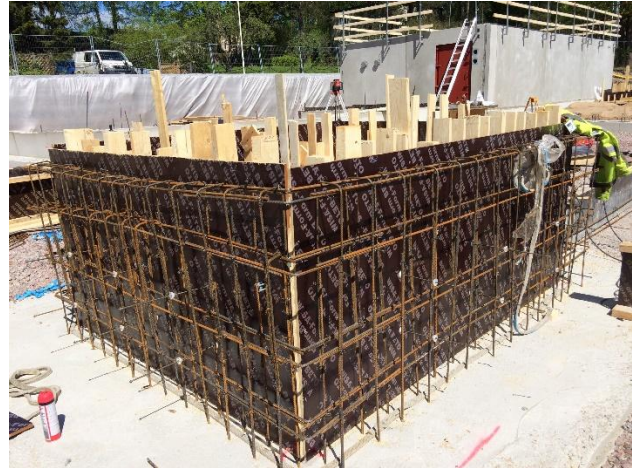
Kuva 9 ja 10. Sokkelinostojen muotti- ja raudoitustyöt ovat käynnissä.
